Situation piézométrique au 06/06/2023

SITUATION PIÉZOMÉTRIQUE - AU 06/06/2023 - SELON IPS (BRGM)

CRE du 8 juin 2023

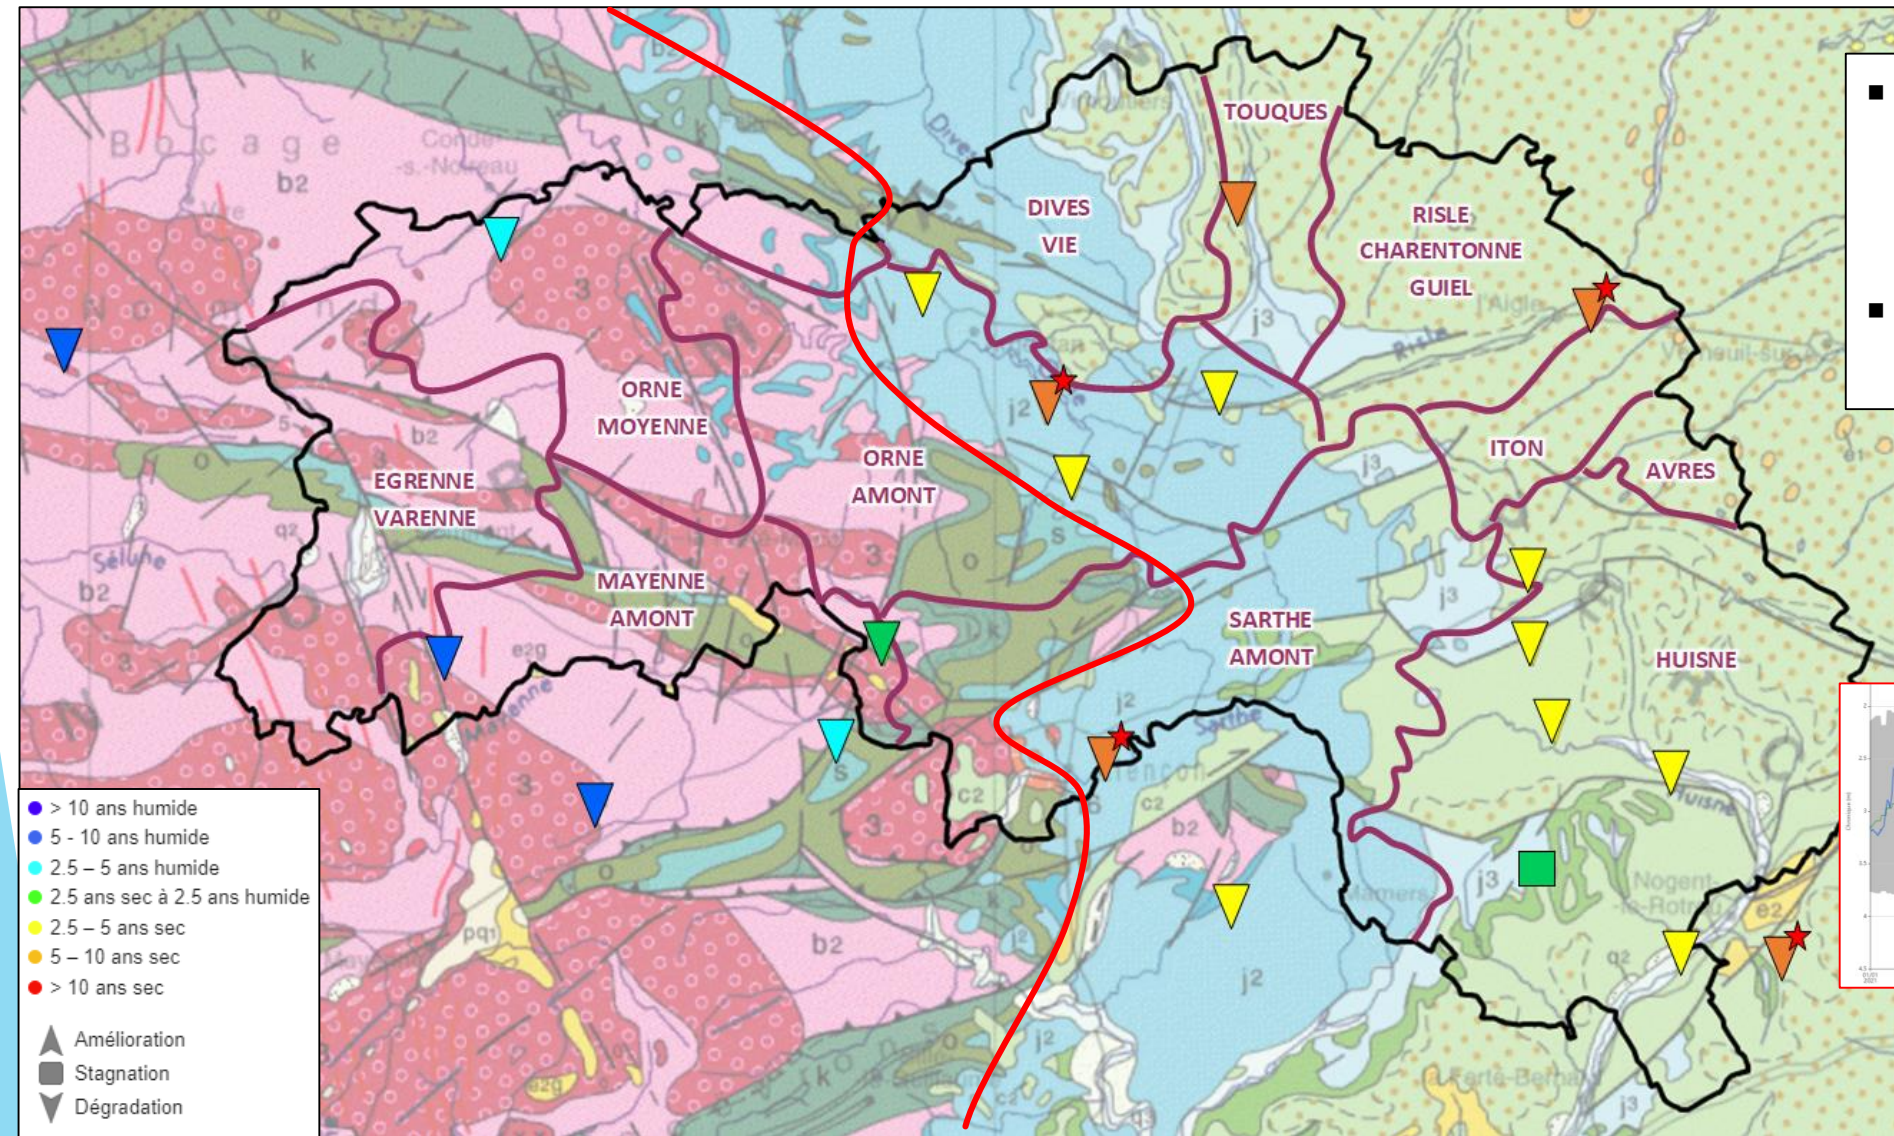
- Niveaux bas à très bas à l'Est (où 100 % de l'AEP est issu d'eaux souterraines)
- Vidange en cours partout, même à l'Ouest

★ Minimum historique atteint

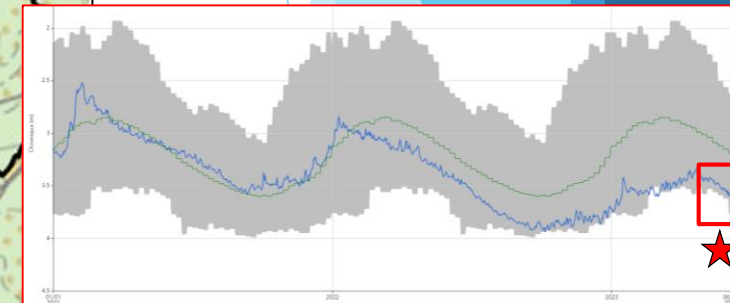
SITUATION PIÉZOMÉTRIQUE - AU 06/06/2023

Illustration situation Bassin Parisien (Est)

Vidange progressive des nappes depuis l'hiver 2021-2022 en lien avec la sécheresse pluriannuelle en cours

- **Niveau début juin 2023 = Niveau minimal annuel normal** (octobre - fin étiage)
- = Niveau minimal historique pour la période**

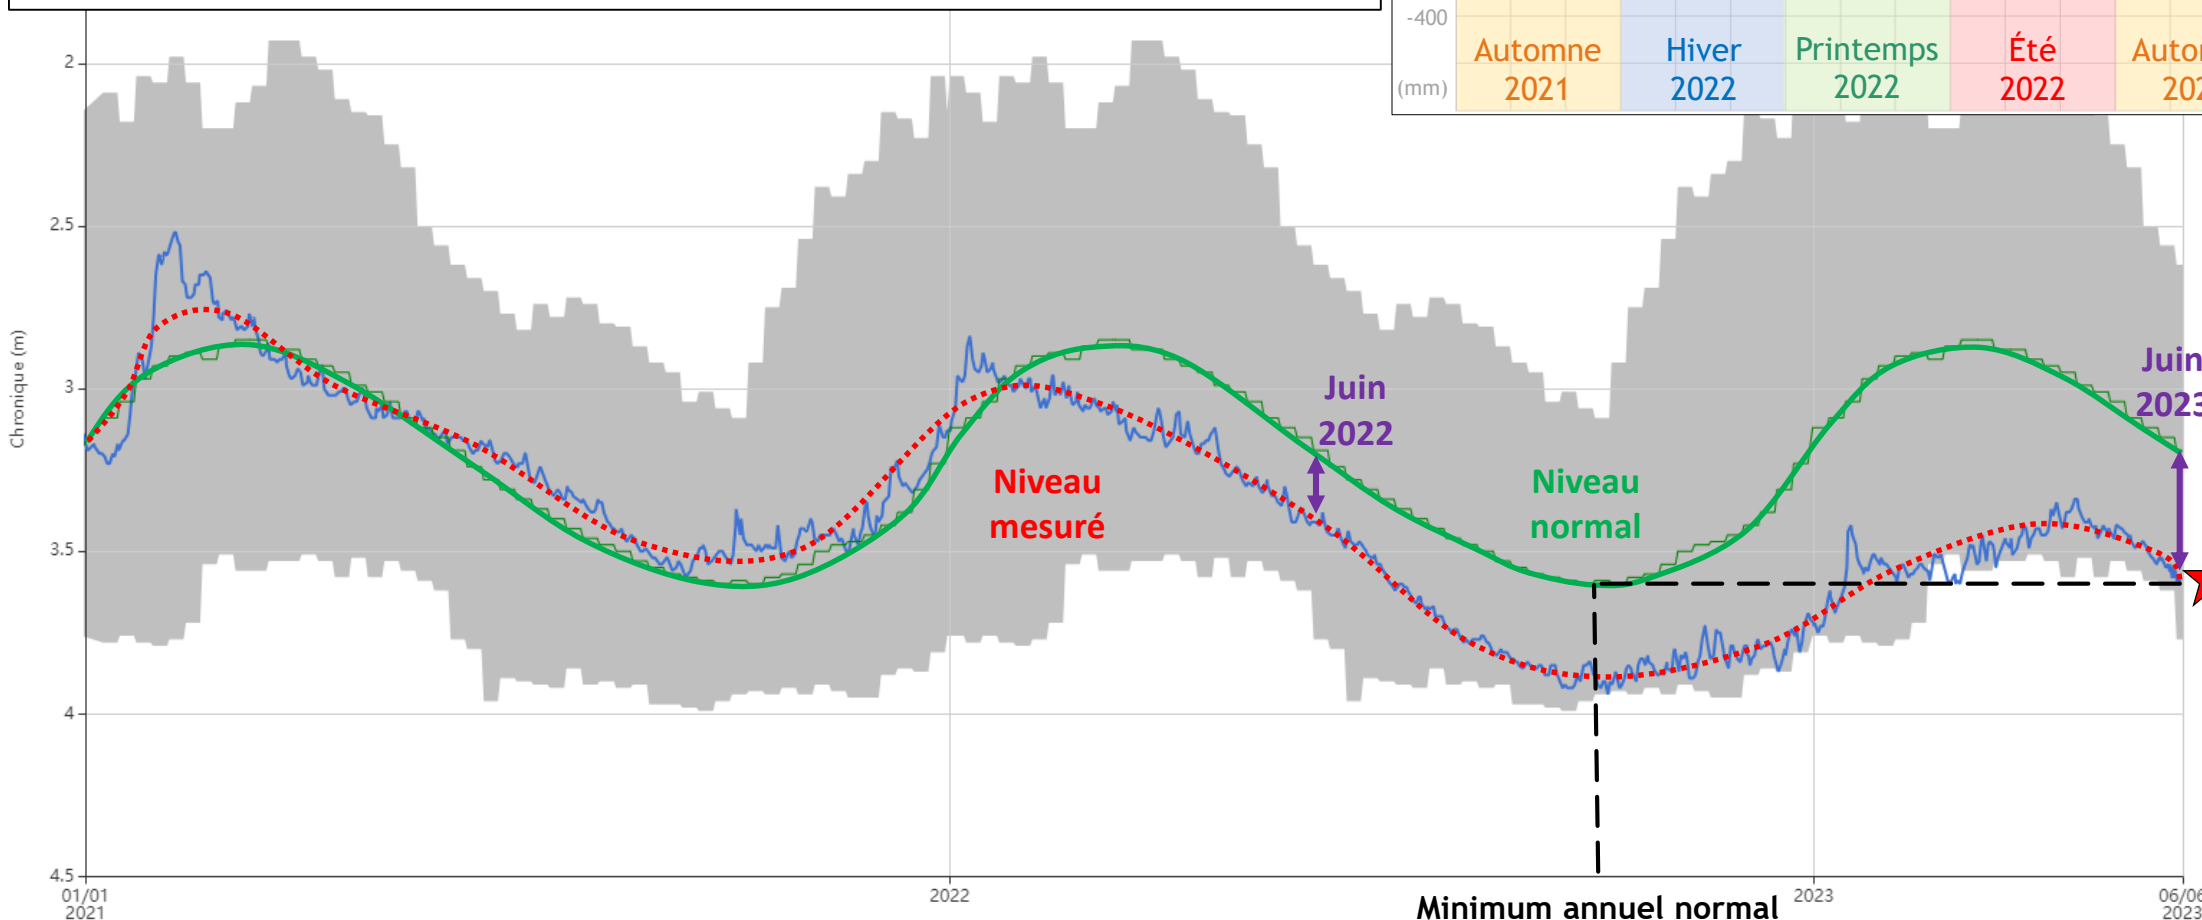
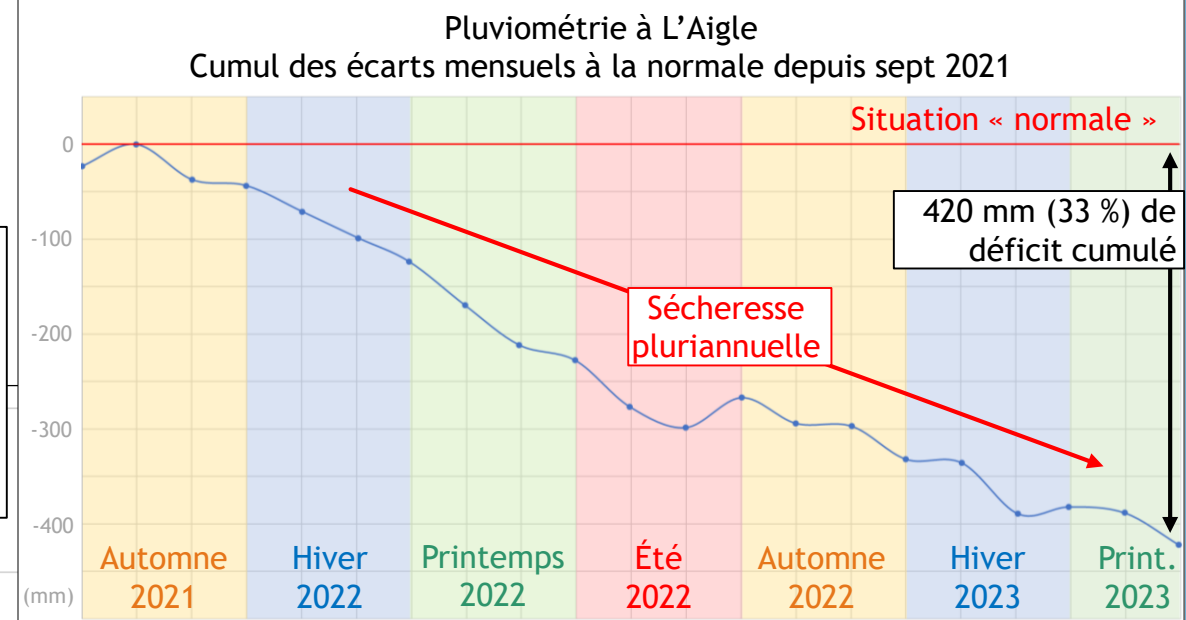
Minimum historique pour la période (et ce depuis été 2022)
